aqua viva

Schutz und Revitalisierung von Quellen – Projekte und erste Erfahrungen

Seit mehr als 100 Jahren ist in der Schweiz ein dramatischer Rückgang natürlicher Quellen zu verzeichnen. Im letzten Jahrhundert waren dafür vor allem die Gewinnung von Trinkwasser und die Intensivierung der Landwirtschaft verantwortlich. Heute beschleunigen häufig andere Ursachen das Verschwinden dieses einmaligen Lebensraums, so unter anderem der Bau von kleinen Wasserkraftanlagen und die zunehmende Versiegelung natürlicher Oberflächen. Naturschutzorganisationen und Behörden sind alarmiert. Die Gesetze zum Schutz von Quellen sind in der Vergangenheit oft ungenügend angewendet worden – und dies soll sich in Zukunft ändern. Im Auftrag des Bundes ist eine Methode entwickelt worden, die den Lebensraum bewertet und als wichtiges Instrument zur Umsetzung des Quellenschutzes dient. Ein paar wenige Kantone haben mit der Inventarisierung von Quellstandorten begonnen, um so einen Überblick über deren Zustand zu gewinnen. Parallel dazu sind erste Revitalisierungen von beeinträchtigten Quellen angegangen worden. *von Pascal Stucki*

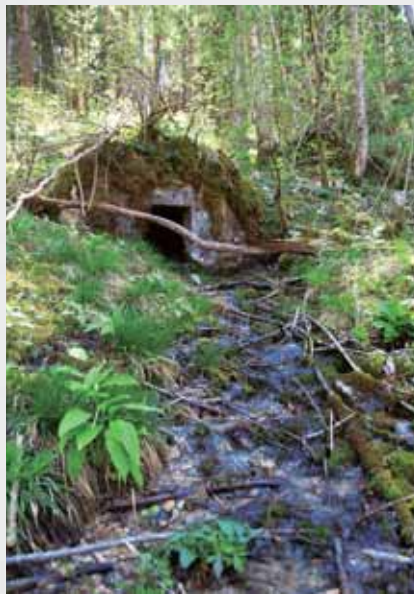
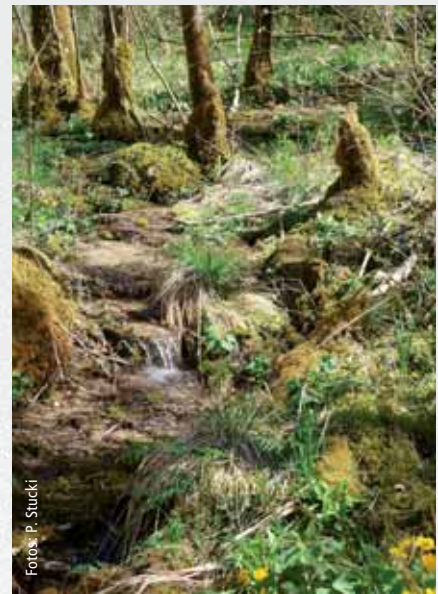
▲ Die alte Brunnenstube Tchampoix (linkes Bild), Souce (JU), nach deren Stilllegung im April 2015. / Ancien captage « revitalisé » de Tchampoix, Souce (JU), état avril 2015.

Zustand vor der Revitalisierung: auf halber Höhe am Nordhang des Tals der Gemeinde Souce (JU) gelegen, versorgte die Quellfassung einst das Trinkwasserreservoir des Dorfes. Heute darf das Wasser aus Qualitätsgründen nicht mehr ins Trinkwassernetz eingespiesen werden. Die aus Quadersteinen gebaute Fassung ist uralt. Im Laufe der Zeit sind durch Setzungen Risse im Mauerwerk entstanden. Die baufällige Fassung verlor ständig Wasser, das sich zu einem kleinen Quellbach vereinigte, der durch einen feuchten Wald floss, bevor er in einem Durchlass unter einer Waldstrasse verschwand. Der Quellperimeter ist mit knapp 10 m² sehr klein. Die Bewertung der Quelle mit der Methode Lubini et al. (2014)^[1] ergab folgende Ergebnisse:

Massnahme: Mit einem Holzstopfen wurde der Wasseraustritt in der Fassung blockiert. Der Holzstopfen hat in der Mitte ein Loch und erlaubt so eine minimal verbleibende Wasserführung in der Röhre, die das Reservoir speist. So wird gewährleistet, dass die Grundwasserfauna im Reservoir erhalten bleibt. Alle Bauten bleiben als historische Zeugen der einstigen Wasserversorgung erhalten.

Entwicklung der Quelle nach der Massnahme: Erwartungsgemäss füllte sich die alte Fassung im Nu mit Wasser, das nun aus der alten Öffnung sprudelte. Ein Jahr später, im Frühjahr 2015, bedeckte die Quelle eine Fläche, die vier bis fünf Mal so gross war wie vor der Massnahme. Der Quellbach im Wald ist nun stark verzweigt und begünstigt die Ausbreitung von Sumpfpflanzen. Eine Wirkungskontrolle steht momentan noch aus.

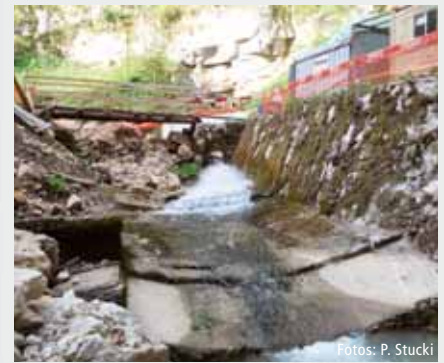
Beispiel 3: Einzäunen einer Quelle

Entwicklung der Quelle nach der Massnahme: Sechs Jahre nach erfolgter Einzäunung zeigt sich eine Entwicklung der Korngrößenverteilung in Richtung grösserer Vielfalt; insbesondere ist der Anteil der Feinsedimente zurückgegangen. Eine Wirkungskontrolle steht noch aus.

Ausführung: Errichtung der Umzäunung im Rahmen des Aktionsplans der Gemeinde Souce 2008. Einzelne Flächen im Wald sind bereits 2005 eingezäunt worden.

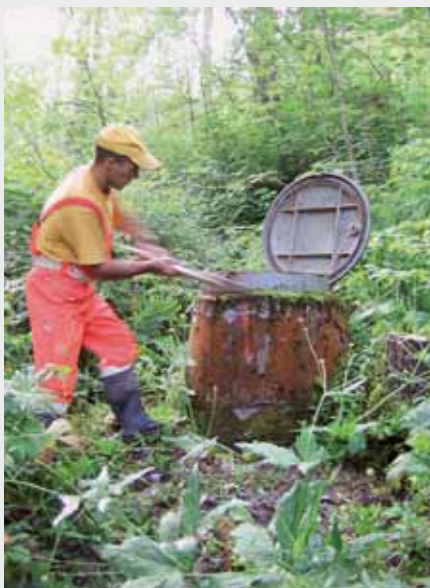
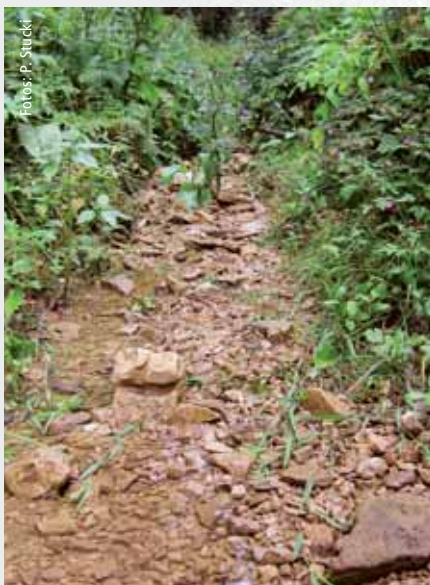
Zustand vor der Revitalisierung: In La Combe Mauley in der Gemeinde Chézard gibt es mehrere alte Quellfassungen, die nicht mehr in Betrieb sind. Mehrere kleine Brunnenstuben liefern ihr Wasser über ein Röhrensystem in einen Sammler bei «Pertuis». Dieser Name stammt ursprünglich von einem Loch im Karst, welches das Oberflächenwasser versickern lässt. Obwohl die Fassungen stillgelegt worden waren, bestand das Röhrensystem weiterhin.

▲ Rückbau einer alten Fassung und der abführenden Leitungen in Combe Mauley, Chézard (NE), 2009. / Suppression d'un ancien captage à l'abandon et obstruction de la conduite, Combe Mauley, Chézard (NE), 2009.

Massnahme: Bei zwei Fassungen wurde der oberirdische Teil der Fassung und die Röhren entfernt, um das Wasser wieder an die Oberfläche zu leiten. Der unterirdische Teil der Brunnenstube wurde mit grobem Material verfüllt.

Entwicklung der Quelle nach der Massnahme: Die Regeneration des Quell-Lebensraums findet nur langsam statt, weil kaum oder nur episodisch Wasser fliesst. Eine Wirkungskontrolle ist geplant aber noch nicht umgesetzt.
